Przykład Sukcesu

Sektor: Stal i metale

Zastosowanie: Linia do wyżarzania ciągłego

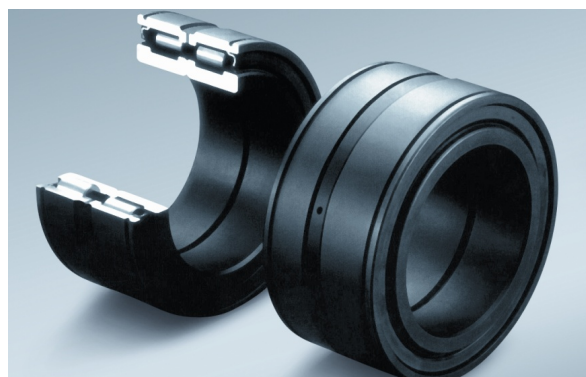
↑ Zespół łożyskowy do koła linowego napędowego żurawia ze zintegrowanym uszczelnieniem

- Analiza uszkodzonych łożysk pokazała znaczące zużycie zainstalowanych łożysk kulkowych
- Zaproponowano zespół łożyskowy do koła linowego napędowego żurawia ze zintegrowanym uszczelnieniem
- Wsparcie projektowania maszyny pozwoliło na zmianę budowy obudowy umożliwiającą zainstalowanie nowego łożyska
- Analiza stanu łożyska przeprowadzona w połowie testów nie wykazała oznak zużycia
- Analiza przeprowadzona po testach nie wykazała znaczących uszkodzeń łożyska, którego żywotność wzrosła do ponad 3 lat

- Lepsze uszczelki stykowe
- Wysoka obciążalność
- Duża odporność na korozję dzięki powłoce fosforanowej
- Łatwiejsze ponowne smarowanie smarem dzięki otworom do smarowania w pierścieniu wewnętrznym i zewnętrznym
- Łożyska fabrycznie napełnione smarem litowym
- Możliwość montażu z użyciem pierścieni zatrzaskowych DIN 471
- Uszczelki stykowe zapobiegające wnikaniu ciał obcych i wody
- Zwiększona obciążalność promieniowa i osiowa
- Otwory do ponownego smarowania ułatwiające konserwację i uzupełnianie smaru
- Możliwość stosowania na zewnątrz dzięki powłoce antykorozyjnej
- Możliwość zastosowania pierścienia zatrzaskowego (DIN 471) na pierścieniu zewnętrznym
