Przykład Sukcesu

Sektor: Stal i metale

Zastosowanie: Odlewanie łopatek turbin gazowych

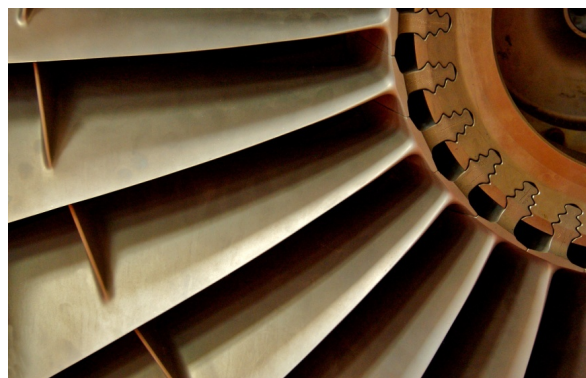
↑ Odlewanie łopatek turbin gazowych
