NSK AGRI DISC HUBS

ZALETY PRODUKTU

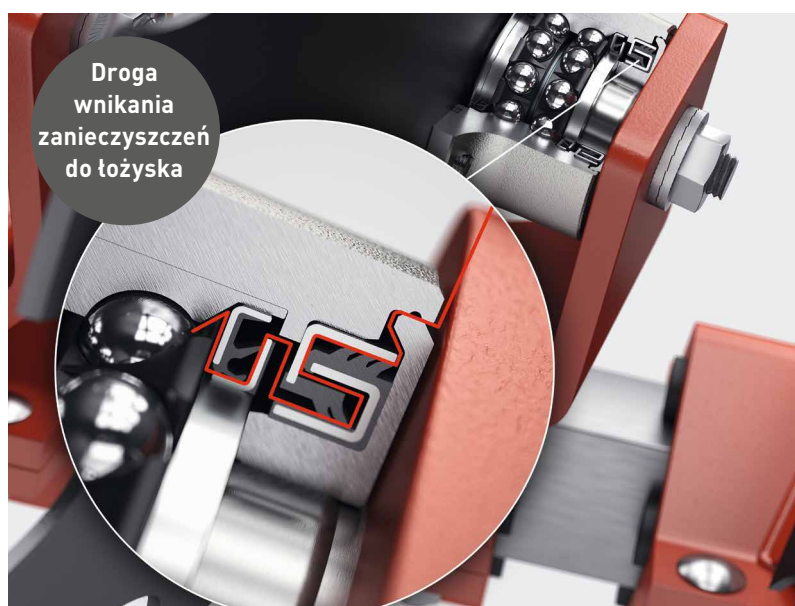
Piasty Agro są wyposażone w doskonałe uszczelnienie – zaprojektowane do pracy w ekstremalnych warunkach eksploatacji.

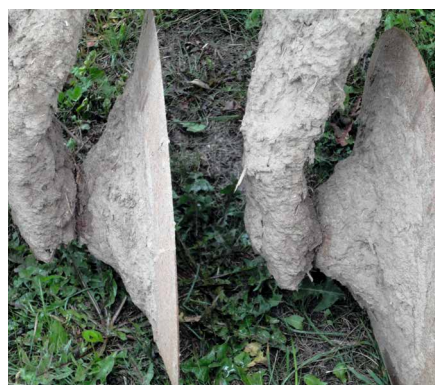
Typowy widok kompaktowej brony tarczowej pokrytej błotem po zastosowaniu gnojowicy.

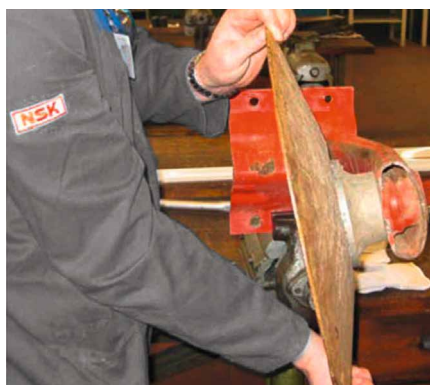
Pracownik NSK demontujący zespół z ramienia maszyny.

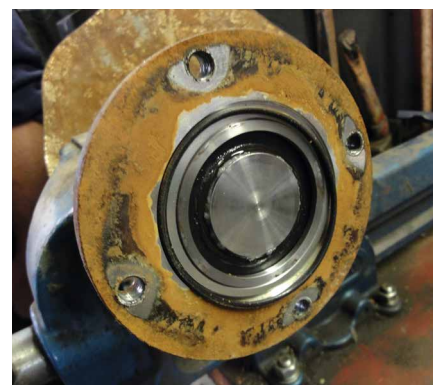
Zdjęcie pokazuje, że ani zanieczyszczenia, ani rdza nie przedostały się za O-ring.
