Settore industriale: Industria Mineraria, Estrattiva e Edile

Applicazione: Frantoio a ganasce - Cuscinetti principali

Riduzione dei Costi: EUR 1.976.160

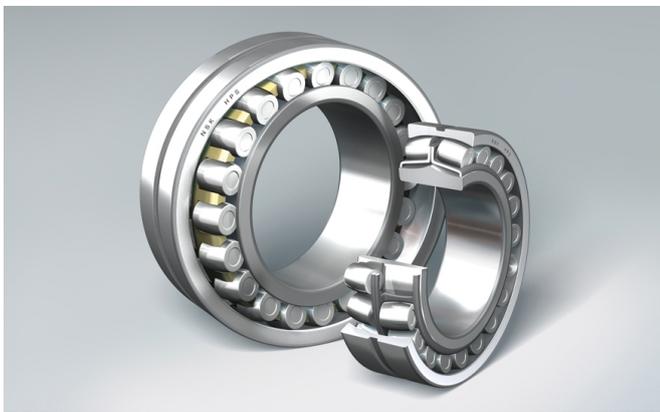
↑ Cuscinetti Radiali Orientabili a Rulli - Serie CAM

- Design delle piste di rotolamento e finiture superficiali ottimizzate
- Durata operativa fino a due volte maggiore
- Cuscinetti radiali orientabili a rulli con il massimo coefficiente di carico
- Stabilità a temperature fino a 200°C
- Velocità limite superiori fino al 20%
- Costi di manutenzione ridotti e miglioramento della produttività
