Przemysł: Przemysł wydobywczy

Zastosowanie: Bęben odchylający przenośnika

Oszczędności kosztów: EUR 71 805

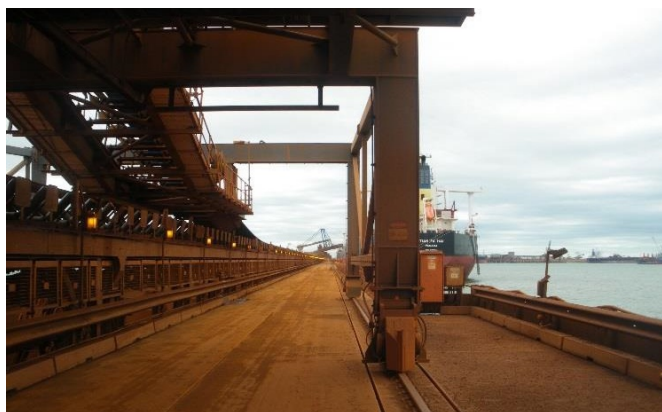
↑ Przenośnik taśmowy

W porcie rudy żelaza w Australii ustalono, bęben odchylający (kierunkowy) na przenośniku załadunkowym statku ma tylko 6 miesięcy eksploatacji i konieczna jest jego wymiana ze względu na wnikanie ciężkich cząstek rudy żelaza oraz wody i zanieczyszczanie środka smarnego prowadzące do krótkiej żywotności. Inżynierowie NSK zaprojektowali łożyska baryłkowe do przenośników załadunkowych statków, wykonane z materiału Hi-TF z odłączanymi nitylowymi uszczelkami sprężynowymi. Tough Steel jest skutecznym środkiem zaradczym na zużycie powszechni występujące na bieżni łożyska, gdzie materiał strefy stałego obciążenia zużywa się pod wpływem wnikania drobnych cząstek.

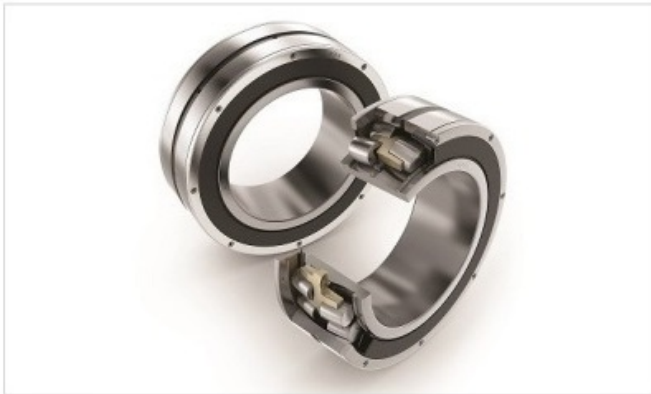
↑ Łożyska baryłkowe - odłączane uszczelnienie

- Sprawdzone przez NSK odłączane uszczelki sprężynowe są dostarczone użytkownikowi końcowemu obiektu portowego
- Możliwość sprawdzenia luzu wewnętrznego promieniowego podczas montażu za pomocą szczelinomierzy
- Kompensacja zużycia uszczelnienia za pomocą sprężynującej wargi
- Nacisk wargi utrzymywany przy niewspółosiowości
- Uszczelnione łożyska baryłkowe NSK zostały zainstalowane i osiągnęły 12-miesięczny okres eksploatacji

- Kompatybilność ze standardowymi produktami
- Technologia materiałów NSK o długiej żywotności
- Technologia uszczelniania NSK
- Przykręcany uchwyt uszczelnienia podczas montażu
- Wytrzymuje trudne warunki
