Success Story

Industria: Cementera

Aplicación: Bomba de Lodos

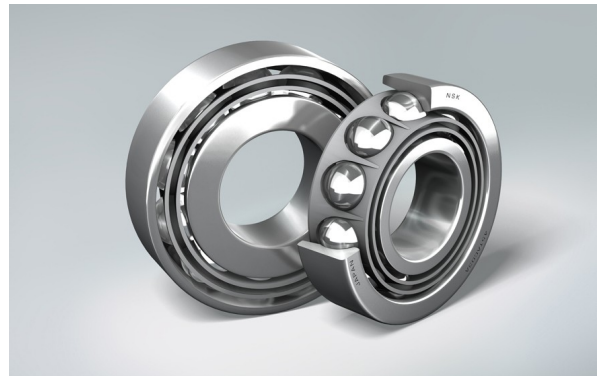
↑ Rodamiento de Bolas de Contacto Angular con acero especial HTF

- Rodamiento de Bolas de Contacto Angular con acero especial HTF
- Innovadora tecnología de tratamiento térmico
- Rodamiento de acero estándar superior
