Success Story

Aplicación: Línea Continua de Recocido

Introducción

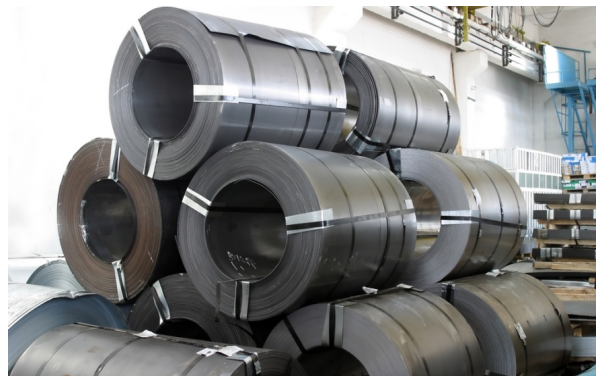
↑ Línea Continua de Recocido
