Storie di Successo

Industria: Macchine Utensili

Applicazione: Testa Mandrino

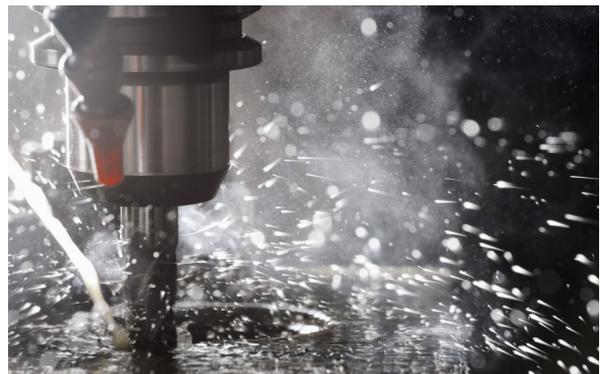
↑ Dispositivo di chiusura pinze

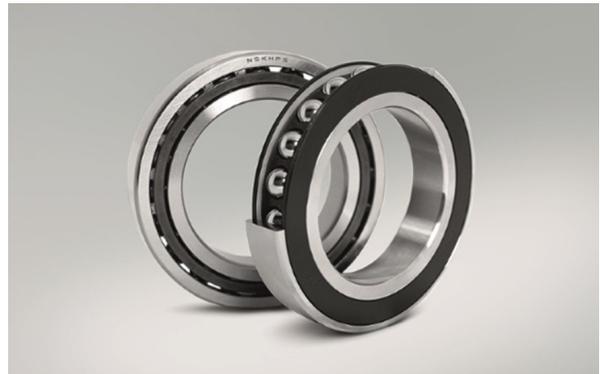
- Alta velocità per un esercizio accurato
- Angolo di contatto di 25° per una buona capacità di carico assiale
- Prestazioni di esercizio in classe di precisione P4Y

↑ Cuscinetti a Sfere a Contatto Obliquo di Superprecisione
