Storie di Successo

Industria: Industria della Carta

Applicazione: Rullo di Carta

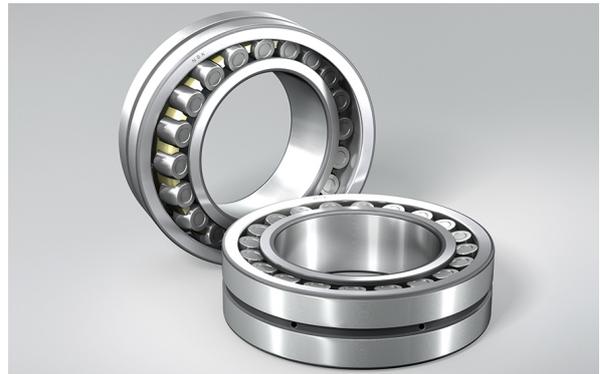
↑ Cuscinetti Radiali Orientabili a Rulli - Gabbia CAM

- Cuscinetto radiale orientabile a rulli di dimensioni speciali
- Elevata capacità di carico, super durata e resistenza all'usura
- Finitura superficiale di alta qualità per applicazioni ad alta velocità
- Gabbia di ottone con rulli grandi per una maggiore capacità di carico
