Przykład Sukcesu

Sektor: Produkcja samochodów

Zastosowanie: Produkcja opon

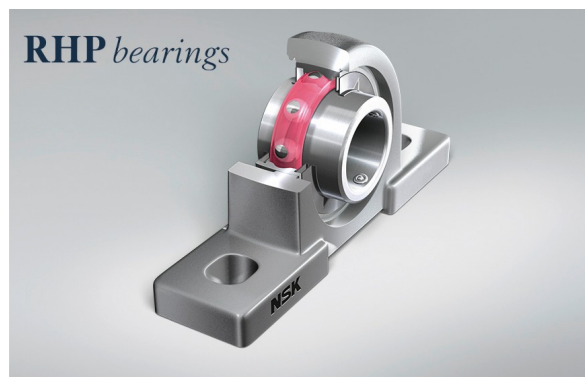
↑ Zespoły łożyskowe ze stali nierdzewnej z wkładkami Molded-Oil

- Większa trwałość środka smarnego i bezobsługowość, dzięki wkładce Molded-Oil
- Bieżnie wkładki: martenzytyczna stal nierdzewna (równoważna SUS440C)
- Kulki: martenzytyczna stal nierdzewna (SUS440C)
- Odrzutnik: austenityczna stal nierdzewna (SUS304)
- Uszczelki: nitrylowe
- Śruby ustalające (z łbami W-kształtnymi): martenzytyczna stal nierdzewna (SUS410)
- Obudowa łożyska: austenityczna stal nierdzewna, odlewana (SCS13)
- Ochrona przed korozją (wszystkie elementy wykonane ze stali nierdzewnej)
- Utrzymanie czystego środowiska
- Wzajemnie zamienne z zespołami standardowymi. Dostępne 2 kształty obudów: stojące i kołnierzowe
