Przykład Sukcesu

Sektor: Przemysł spożywczy

Zastosowanie: Płuczka do marchwi

Oszczędność: € 12.139

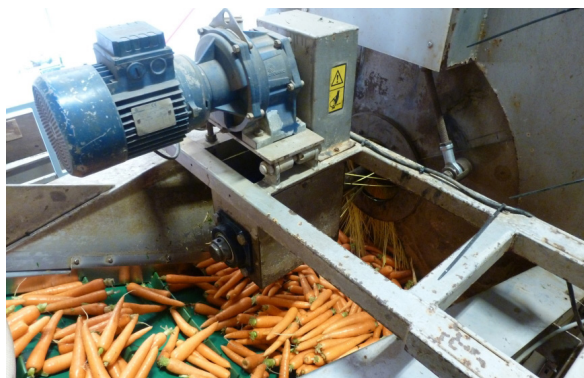
Znana firma z branży przetwórstwa spożywczego doświadczała częstych awarii łożysk w urządzeniach do mycia warzyw, które powodowały znaczące przestoje i zmniejszenie produkcji. NSK przeprowadziła analizę awarii łożysk, która ujawniła wnikanie zanieczyszczeń prowadzące do znaczącego skrócenia ich żywotności. NSK zaleciła zespoły łożyskowe Life-Lube z wkładkami Molded-Oil. Przeprowadzono próbę, która pokazała znaczący wzrost żywotności łożyska, co przełożyło się na zmniejszenie czasu przestojów, obniżenie kosztów konserwacji oraz zwiększenie produktywności, generując znaczące oszczędności dla klienta.

↑ Płuczka do marchwi

- Inżynierowie NSK przeprowadzili analizę awarii łożysk pokazującą, że wnikanie zanieczyszczeń do łożyska powodowało wymywanie środka smarnego z łożyska i w rezultacie jego awarię
- Inżynierowie NSK sporządzili mapę procesu dla tego zastosowania, identyfikującą problematyczne obszary w łożysku
- Inżynierowie NSK przeprowadzili analizę aplikacji dla płuczki i zaproponowali zespoły Life-Lube z wkładkami Molded-Oil
- Przeprowadzono próbę, która pokazała wzrost żywotności łożyska z półtora miesiąca do ponad dwunastu miesięcy
- Klient skorzystał na zwiększeniu produktywności i zmniejszeniu kosztów konserwacji

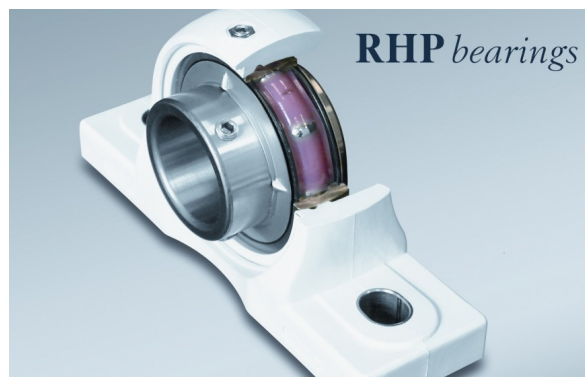
- Obudowa z żywicy termoplastycznej PBT
- Wkładki Molded-Oil (ze stałym środkiem smarnym)
- Martenzytowa stal nierdzewna
- Uszczelki nitylowe
- Dostępne w oprawie stojącymi, kołnierkowej dwu- lub czterośrubowej, a także naciągowej
- Rozmiar otworu 20–40 mm
- Odporność na korozję
- Obudowy niemalowane, przez co nie występuje łuszczenie i odłupywanie lakieru
- Odporność na zanieczyszczenia zwiększająca żywotność
- Idealne do zastosowań, gdzie nie ma możliwości uniknięcia wpływu cieczy technologicznych
- Brak konieczności ponownego smarowania

↑ NSK wkładki Molded-Oil
