Przykład Sukcesu

Sektor: Przemysł Wydobywczy i Budowlany

Zastosowanie: Urządzenie do produkcji posadzek betonowych

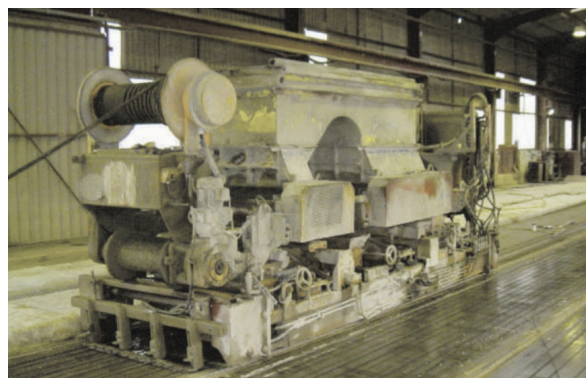
↑ Urządzenie do produkcji posadzek betonowych

- Analiza uszkodzonych łożysk wykazała, że przyczyną awarii były niewłaściwie dobrane łożyska i wnikaie zanieczyszczeń
- NSK przeprowadziła analizę konstrukcji urządzenia i opracowała propozycję nowego zespołu piasty
- NSK włączyła do konstrukcji uszczelnione łożyska wałeczkowe z pełną ilością elementów tocznych, zabezpieczone specjalnym pierścieniem w pierścieniu zewnętrznym, zwiększono nośność i ochronę łożysk dzięki integralnym uszczelkom
- Klient zaakceptował propozycję konstrukcji NSK i wyprodukował nowy wał i obudowę
- NSK przeprowadziła również konsultacje w siedzibie klienta dotyczące smarowania i najlepszych praktyk związanych z obsługą zespołu
- Liczba awarii urządzenia spadła z 20 rocznie do zera

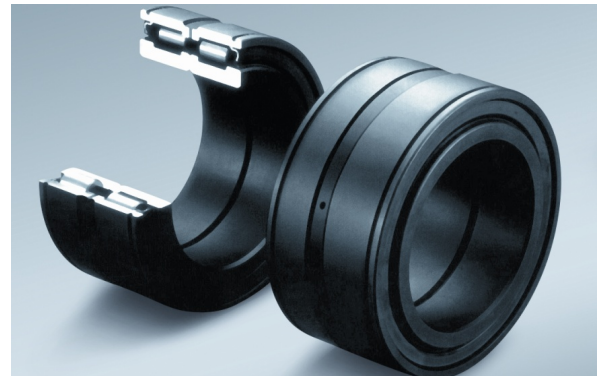
↑ Uszczelnione łożysko walcowe z pełną ilością elementów tocznych

- Ulepszone uszczelki stykowe
- Wysoka nośność
- Powłoka fosforanowa o wyjątkowej odporności na korozję
- Łatwiejsze ponowne dosmarowywanie dzięki otworom do smarowania w pierścieniu wewnętrznym i zewnętrznym
- Łożyska wstępnie nasmarowane smarem litowym
- Pasuje do pierścieni osadczych sprężynujących wg DIN 471
- Uszczelki stykowe zapobiegające wnikaniu cząstek obcych i wody
- Większa nośność promieniowa i osiowa
- Otwory do smarowania ułatwiają konserwację i uzupełnianie smaru
- Może być stosowane na zewnątrz ze względu na powłokę fosforanową
- Pierścień osadczy sprężynujący (DIN 471) można zastosować na pierścieniu zewnętrznym
