Başarı Hikayesi

Endüstri: Çimento

Uygulama: Sulu Çamur Pompası

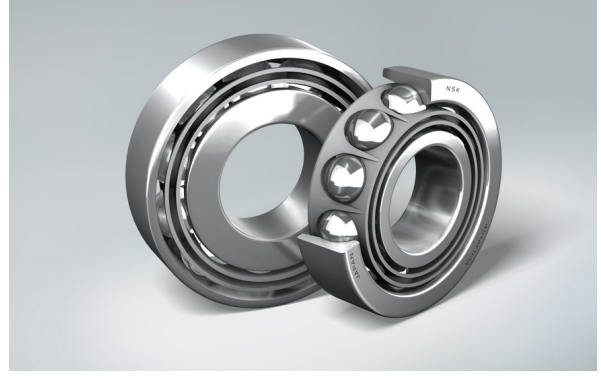
- Özel HTF Çelik malzemeli eğik bilyalı rulman
- Yenilikçi ısıtım işlem teknolojisi
- Standart rulman çeliğinden daha iyi bir performans

↑ Özel HTF Çelik malzemeli Eğik Bilyal Rulman

- NSK uzmanları bir uygulama incelemesi gerçekleştirdi
- Yapılan inceleme, kullanılan rulmanın kontaminasyon sebebiyle arızalandığını gösterdi
- NSK, HTF malzemeli ACBB kullanılmasını önerdi
- Yeni rulmanın kullanıma alınmasıyla kullanım ömrü iki katına çıktı
- Gelişmiş rulman kurulumu ve bakımı üzerine eğitim sağlandı
