Başarı Hikayesi

Endüstri: Takım Tezgahları

Uygulama: Takım Tutucusu

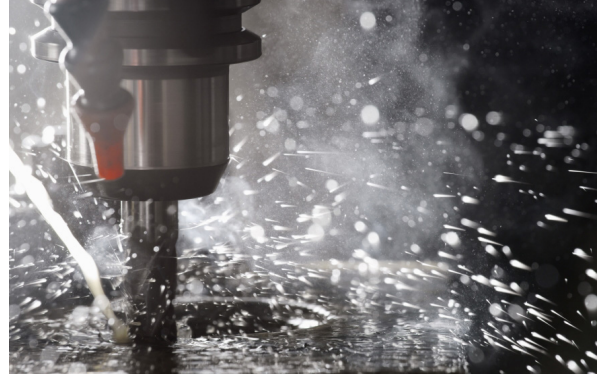
ABD'de bulunan bir müşterimiz, bir takım tutucusu uygulamasında erken görülen rulman arızaları yaşıyordu. Hedeflenen kullanım ömrü asgari 15000 saat iken rulman yalnızca 100 saatlik kullanım sonunda arızalanıyordu. Bu durum, her hafta çok sayıda rulman değişimine, maliyetlerin artmasına ve üretim kaybına yol açıyordu.

↑ Takım tutucusu

- NSK uzmanları bir Uygulama İncelemesi gerçekleştirdi
- Bu inceleme, kullanılan rulmanın uygulama için yetersiz olduğunu gösterdi
- NSK, milin ön ve arka kısmında bir çift Süper Hassas Eğik Bilyalı Rulman kullanılmasını önerdi
- Müşteri, rulman ömründe büyük artış yaşadı ve üretim kaybına yönelik sorunlar önlendi.

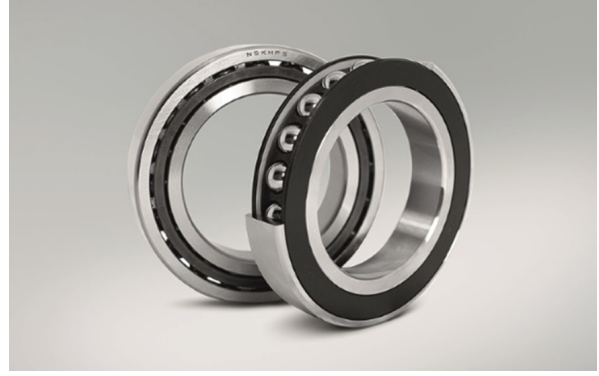
- Hassas çalışma için yüksek hız kapasitesi
- İyi seviyede eksenel yük kapasitesi için 25° temas açısı
- P4 hassaslık sınıfına uygun çalışma performansı

↑ NSKHPS Hassas Eğik Bilyalı Rulmanlar

- Takım tutucusu
- Erken görülen rulman arızaları
- NSK çözümü: milin ön ve arka tarafında yüksek darbe yüklerini kaldırabilen ve çalışma sıcaklığını düşürüp rulman ömrünü uzatan bir çift Süper Hassas Eğik Bilyalı Rulman
- Önemli ölçüde maliyet tasarrufu
