Przykład Sukcesu

Sektor: Przemysł spożywczy

Zastosowanie: Końcowy krążnik przenośnika zbiornika zanurzeniowego

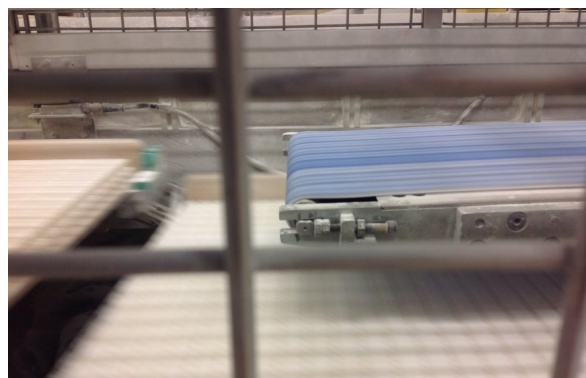
Duży producent gumy do żucia i słodczy doświadczał powtarzających się awarii końcowego krążnika w przenośniku zbiornika zanurzeniowego. Klient wymieniał łożyska mniej więcej co 7 tygodni. Wymiana związana była z dużymi kosztami utrzymania ruchu i regularnymi nieplanowanymi przestojami maszyn. NSK zbadała problem i odkryła, że zastosowany układ łożysk obejmował trzy łożyska kulkowe poprzeczne zamontowane równo obok siebie, po jednym takim zestawie na każdym końcu krążnika. Łożyska nie były zaprojektowane do pracy w takim układzie, ponieważ nie dzieliły między siebie obciążenia i były ponadto narażone na osiowe napięcie wstępne. NSK zaproponowała umieszczenie elementu dystansowego pomiędzy każdym łożyskiem, który oddzielałby łożyska od siebie i pozwolił na uniknięcie obciążenia osiowego. Zainicjowano próbę, która przyniosła natychmiastową poprawę i znaczące zwiększenie trwałości.

↑ Końcowy krążnik w przenośniku zbiornika zanurzeniowego

- Po powtarzających się i kosztownych awariach klient poprosił o rozwiązanie problemu z krążnikiem w przenośniku zbiornika zanurzeniowego
- NSK przeprowadziła analizę aplikacji i odkryła, że trzy łożyska zamontowane obok siebie w krążniku nie powinny pracować w takim układzie
- Zaproponowano próbę z użyciem elementów dystansowych i nowego zestawu łożysk
- Rezultatem próby było zmniejszenie czasu przestojów i kosztów konserwacji oraz znaczące roczne oszczędności, ponieważ trwałość serwisowa krążnika zwiększyła się do 1 roku
