## Przemysł: Stal i metale

### Zastosowanie: Walcarki

#### Wprowadzenie

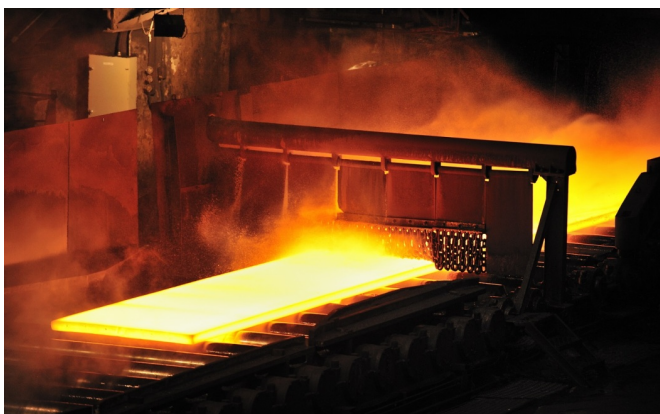
↑ Walcarka do walcowania na gorąco

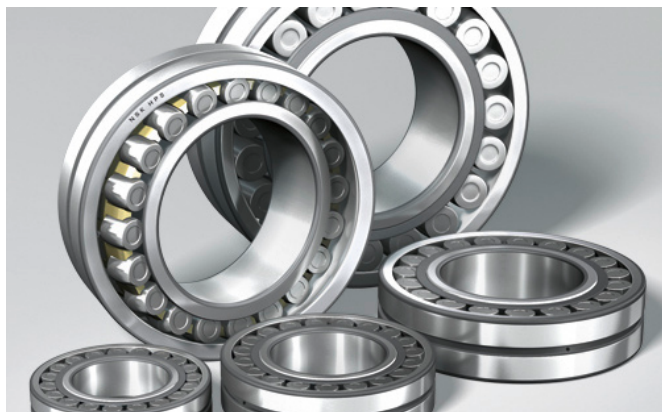
- Stabilność temperaturowa do 200°C
- Do dwóch razy większa trwałość serwisowa
- Do 20 % wyższa prędkość graniczna
- 25 % wyższa nośność dynamiczna bazowa
- Mniejsze koszty konserwacji i większa produktywność

↑ Łożyska baryłkowe NSKHPS

- Nieoczekiwane uszkodzenia walcarki do walcowania na gorąco i wysokie koszty produkcji
- W celu wskazania powodów awarii przeprowadzono analizę techniczną przyczyn uszkodzeń
- Skontrolowano proces montażu oraz tolerancje, pomagając Działowi Utrzymania Ruchu ulepszyć proces
- Skontrolowano smarowanie, aby zoptymalizować warunki pracy i zwiększyć trwałość serwisową
- Zamontowano produkowane przez NSK łożyska baryłkowe HPS o większym luzie wewnętrznym
