Przykład Sukcesu

Sektor: Papiernictwo

Zastosowanie: Wałki w maszynie do barwienia papieru

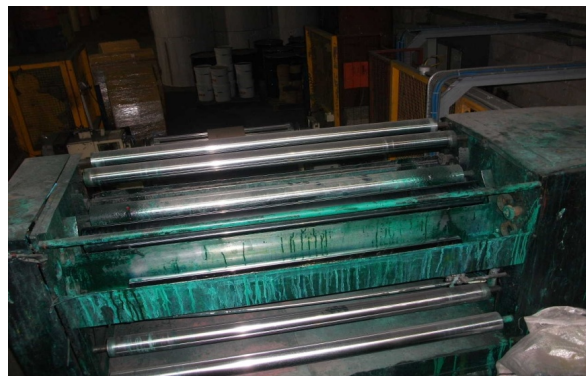
↑ Wałki maszyny do barwienia papieru
