Przykład Sukcesu

Sektor: Tekstyliia i skóry

Zastosowanie: Przędza bawełniana

Oszczędność: 3.400 euro

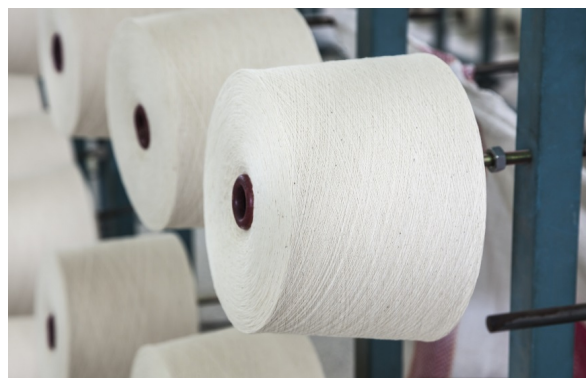
↑ Maszyna przędzalnicza

- Maszyna do produkcji przędzy bawełnianej
- Problemy z dosmarowywaniem łożysk
- Rozwiązanie NSK: specjalne wyposażenie do smarowania
- Zastosowanie zespołu smarującego wyeliminowało problemy powstające podczas dosmarowywania łożysk

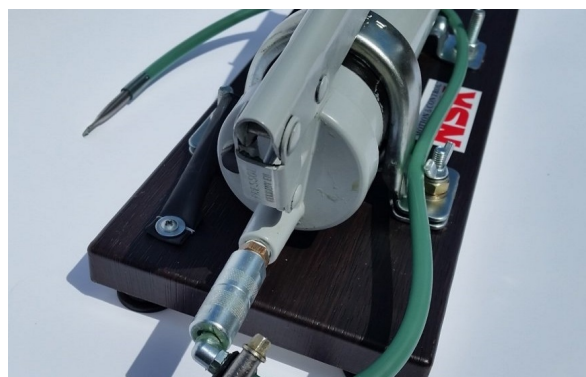
- NSK zaprojektowała specjalną dyszę i pompę do smaru

↑ Specjalna pompa do smaru

- Ekspert NSK przeprowadził praktyczne szkolenie dla personelu utrzymania ruchu dotyczące poprawnego sposobu dosmarowywania łożysk
- NSK zaprojektowała i wyprodukowała specjalną pompę do smarowania z wąską dyszą, umożliwiającą bezproblemowe dosmarowywanie łożysk
- Po szkoleniu i wprowadzeniu pompy dosmarowywanie łożysk przestało sprawiać problemy
- Podczas prac konserwacyjnych skończyło się marnowanie smaru
