## Başarı Hikayesi

Endüstri: Otomotiv Üretimi

Uygulama: İşleme Merkezi

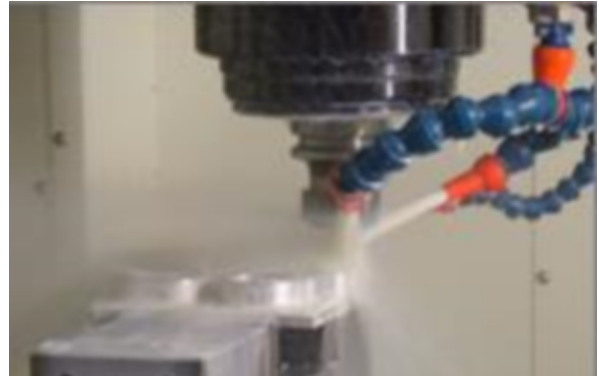
↑ İşleme Merkezi

- Ağır çalışma koşullarına sahip işleme merkezi
- Yüksek yükleme ve agresif ortam nedeniyle vidalı millerde işlev bozukluğu
- NSK Çözümü: Yüksek performanslı keçeler ve yüksek hızlı / yüklü vidalı miller
- Daha fazla rijitlik ve daha yüksek kalite elde etmek amacıyla somun tasarımlı vidalı miller
- Kullanım ömrü 6 kat artar ve yine de çalışmaya devam eder

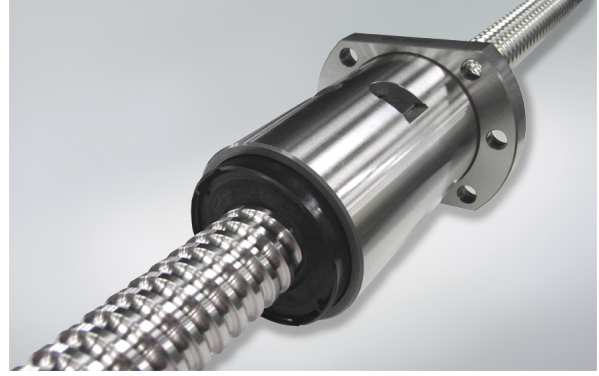
↑ K1 Yağlama Sistemli Yüksek Performanslı Vidalı Mil

- Zorlu ortamda çalışmak için yüksek performanslı keçe tasarımı
- Çalışma sıcaklığında ve aşınmada azalma (hassas ve ön yüklü)
- Daha fazla yük kapasitesi nedeniyle ömürde artış ve vida başına daha düşük ön yükleme
- Daha düşük ön yükleme nedeniyle gerekli torkta azalma ile birlikte makinenin enerji sarfiyatında azalma
- Bakımın azaltılması için K1 yağlama sistemi dahil edilmiştir
- Önemli miktarda daha uzun gres ömrü
- Yüksek yüklerde ve zorlu çalışma koşullarında bile optimum yağlama
- Kesme / soğutma sıvısının gres ile kontaminasyonu yoktur
